Perbaikan kualitas kadar air dan kadar kotoran *crude palm oil* (CPO) pada mesin *purifier* menggunakan Kaizen di PT. ACL

Nina Hairiyah*, Ma'ratus Sholikhah

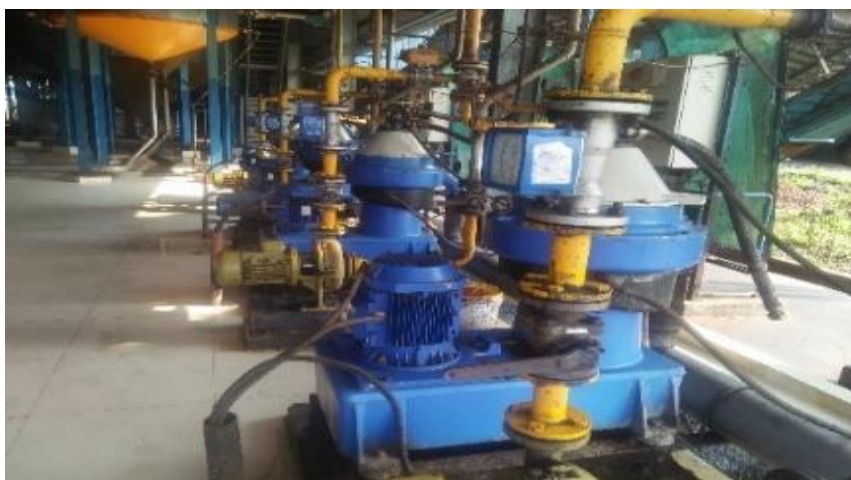
Gambar 1 Mesin *purifier* (PAPX 317 SGD 11-G)

Proses klarifikasi atau pemisahan yang dilakukan pada mesin *purifier* (Gambar 1) dilakukan dengan menggunakan gaya sentrifugal vertikal. Pemisahan kotoran, air, dan minyak dilakukan dengan pemutaran kecepatan mencapai 3000 rpm. Pengambilan sampel yang dilakukan PT. ACL pada stasiun klarifikasi di mesin *purifier* untuk penentuan sampel *before* dan *after* proses kontrol di stasiun klarifikasi untuk pengukuran kadar air dan kadar kotoran dari 4 buah mesin *purifier* dengan kapasitas sebesar 8 m³/jam. Sampel yang masuk ke dalam mesin *purifier* disebut dengan sampel *before* dan yang keluar dari *purifier* adalah sampel *after*. Pemurnian adalah proses yang paling penting yaitu proses pemurnian minyak yang terkandung kadar-kadar didalamnya baik kadar kotoran maupun kadar air yang dapat merugikan hasil produksi CPO (Zulbahri 2019).

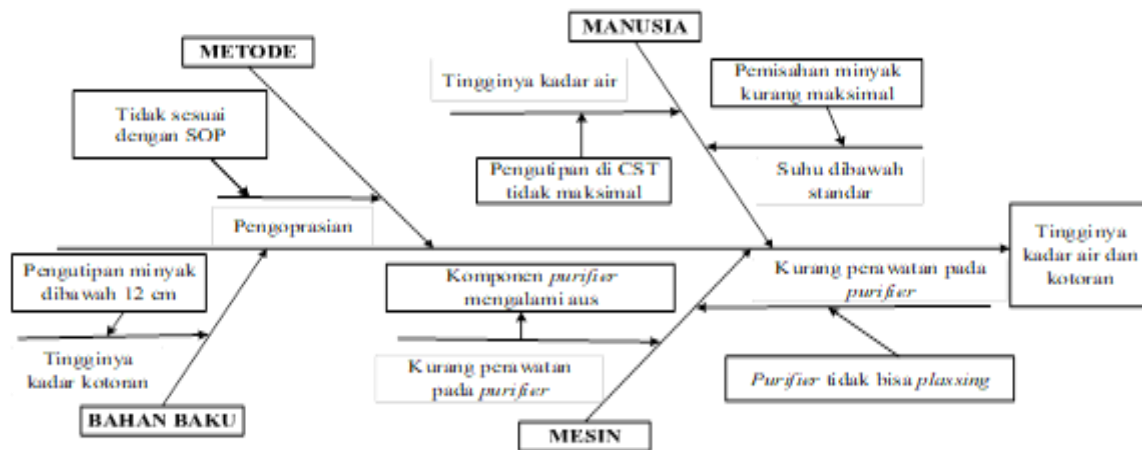
Gambar 2 Diagram sebab akibat tingginya kadar air dan kotoran pada mesin purifier

Analisis Kondisi, merupakan proses identifikasi masalah mengenai tingginya kadar air dan kotoran melalui pembuatan diagram sebab akibat, yang dapat dilihat pada Gambar 2.

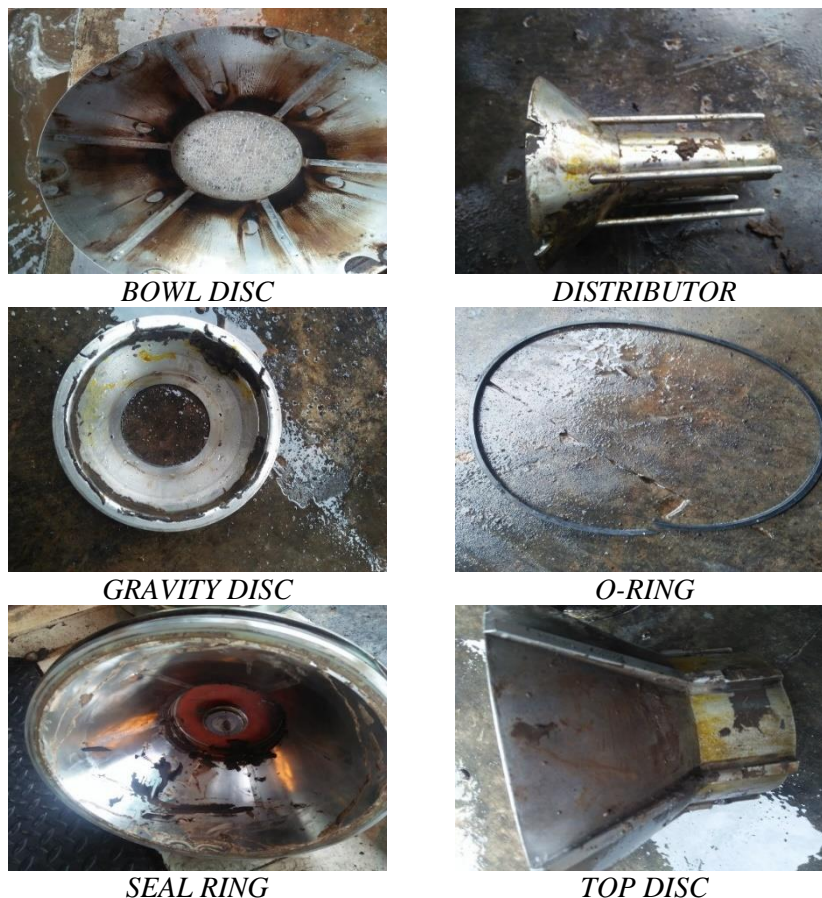
Gambar 3 Kondisi aktual komponen alat purifier sebelum proses perbaikan

Berdasarkan hasil pengamatan secara langsung kondisi aktual pada mesin *purifier* saat ini meliputi enam permasalahan sebagai berikut:

1. *Bowl disc* pada bagian ini mengalami kotor atau terdapat *sludge* yang menempel di sela-sela *bowl disc*, yang menyebabkan *bowl discs* tidak berfungsi untuk pemisahan minyak, air, dan kotoran pemisahan tersebut tidak sempurna, atau keseimbangan *bowl disc* pada bagian bawah dan atas tidak sesuai dengan peraturan pemasangan.
2. *Distributor* berfungsi sebagai tempat akan dibersihkan dan sebagai pembagi minyak ke tiap-tiap *bowl disc* melalui lubang distributor. *Distributor purifier* mengalami penyumbatan akan menyebabkan pembagian tidak sempurna dikarenakan tertutup dengan *sludge*.
3. *Gravity Disc* kotor ketutup dengan *sludge* menyebabkan minyak dan air bersatu kembali, pada saat minyak dan air keluar.

4. *O-Ring* sebagai pencegahan terjadinya kebocoran pada saat *purifier* bekerja, berfungsi agar minyak tidak terbuang ke *sludge pit* pada saat *purifier* beroperasi. Pada *o-ring* mengalami putus dan menyebabkan minyak berceceran keluar dari mesin *purifier*.
5. *Seal Ring* mengalami *aus*, karena terjadi gesekan atau putaran, fungsi dari *seal ring* ini sebagai pelapis atau penyekat antara *cylinder*

- dan *bowl hood* agar minyak tidak keluar menuju *sludge pit*.
6. *Top Disc* adalah komponen didalam *purifier* yang berfungsi menahan aliran minyak, mengalami penyumbatan yang menyebabkan penahanan minyak tidak maksimal.

Kondisi aktual komponen alat *purifier* berdasarkan hasil pengamatan sebelum dilakukan pembersihan dan perbaikan dapat dilihat pada Gambar 3.

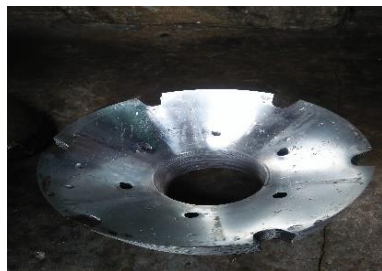
BOWL DISC

Gambar 4 Kondisi aktual komponen alat purifier sesudah proses perbaikan

1. *Bowl disc* pada bagian ini mengalami kotor atau terdapat *sludge* yang menempel di sela-sela *bowl disc*, perbaikan dan pencucian dengan cara pembersihan pada bagian *bowl disc*, yang berfungsi untuk pemisahan minyak, air, dan kotoran agar proses pemisahan bisa optimal.
